Випуск 5

**ВІСНИК**  
Дніпропетровського  
національного університету залізничного транспорту  
імені академіка В. Лазаряна

## ИССЛЕДОВАНИЕ СТРУКТУРНЫХ ИЗМЕНЕНИЙ ВБЛИЗИ ПОВЕРХНОСТИ КАТАНИЯ ЖЕЛЕЗНОДОРОЖНЫХ КОЛЕС ПРИ ЭКСПЛУАТАЦИИ

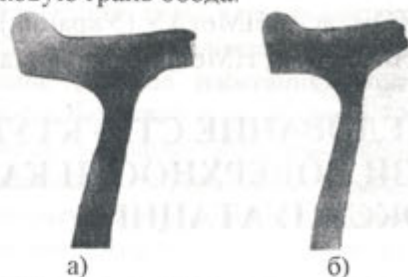
При визуальном осмотре колеса 1 с сильно изношенным ободом на поверхности катания обнаружены такие дефекты как ползун, наволакивание металла, отслоения, наплыв металла с поверхности катания на наружную боковую грань обода, усталостно-коррозионный износ. В результате напыла произошло искажение профиля колеса в процессе эксплуатации (рис. 1, а).

От ползуна в глубинные слои обода расходятся многочисленные трещины, сопровождающиеся зонами смятия металла, а также коррозионным разведанием стали. Макро-

структурный анализ поперечного темплета колеса 2 с комплексно-криволинейной поверхностью катания не выявил искажения профиля колеса (рис. 1, б). На поверхности имеются небольшой ползун, следы коррозионного разрушения и небольшой наплыв металла на наружную боковую грань обода.

Рис. 1. Макроструктура колес 1 (а) и 6 (б) с изношенным ободом

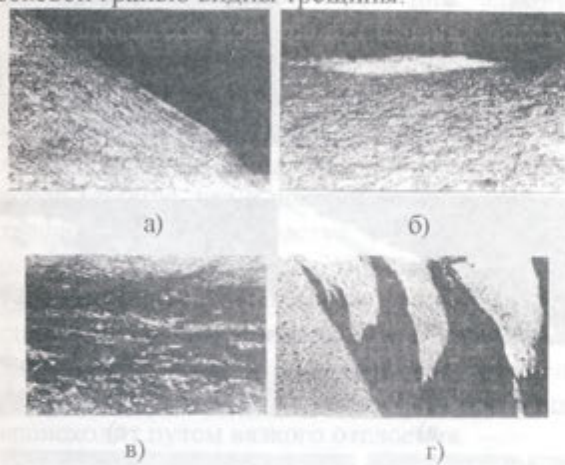
В зоне выкружки колеса 1 зерна значительно вытянуты и измельчены (рис. 2, а); при выходе на поверхность катания зерна крупнее, степень вытянутости их несколько снижается и становится все меньше при подходе к середине поверхности катания (рис. 2, б). При удалении от середины поверхности катания к противогребневой боковой стороне степень вытянутости зерен вновь возрастает и становится значительной у края обода. Характер структуры в этой части поверхности катания свидетельствует о значительном течении стали в этой зоне, приведшем к изменению профиля колеса. В

зоне напыла обнаружены расслоения, ориентированные параллельно поверхности катания (рис. 2, в). Как правило, они располагаются на границе между областями с резко различной микроструктурой и разделяют зоны вытянутых и равноосных зерен. Напыл происходил постепенно, слоями, которые при своем смещении деформировались. При этом в них возникали хрупкие трещины, способствующие разрушению металла в слоях. На самом краю напыла на боковую грань обода нависают лепестки с сильно деформированной структурой (рис. 2, г). Они также свидетельствуют о послойном механизме напыла. Между этими слоями, а также между напывшимся металлом и боковой гранью видны трещины.

Рис. 2. Микроструктура разных участков изношенной поверхности катания колеса 1.  $\times 200$

Участки "белого слоя" представляют собой бесструктурный мартенсит (гарденит) - это хрупкая структурная составляющая, которая выкрашивается в процессе работы колеса (см. рис. 2, б). Появляется «белый слой» вследствие нагрева тонкого поверхностного слоя от тепла торможения до температуры выше  $A_3$  и последующего резкого охлаждения после отключения тормозных колодок. Ширина «белого слоя» составляет 20...40 мкм.

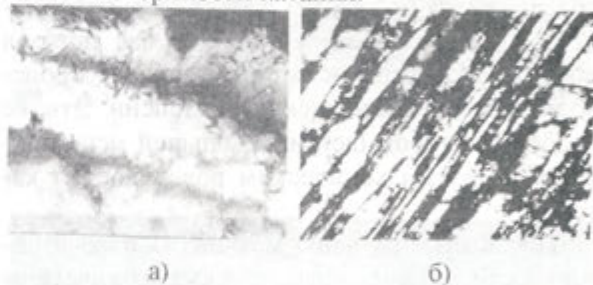
Рис. 3. Дислокационная субструктура стали вблизи поверхности катания;  $\times 20000$

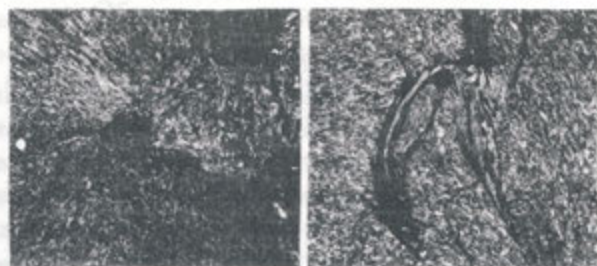
Характер микроструктуры колеса 1 вблизи поверхности катания в направлении качения аналогичен рассмотренной выше для поперечного сечения, однако, степень вытянутости зерен в продольном направлении значительно выше. При изучении структуры в плоскости катания обнаруживается сложный характер течения стали в поверхностном слое (рис. 4). В

зоне напыла есть области с изогнутыми и закрученными зернами, где течение стали носило явно вихревой, турбулентный характер.

Рис. 4. Микроструктура изношенного обода колеса 1 в плоскости качения;  $\times 200$

Исследование микроструктуры ободьев в зонах напыла показало, что смещение металла с уклона 1:20 на уклон 1:7 нецелесообразно, так как напыл происходит слоями и сопровождается сложным турбулентным течением стали. Это влечет за собой повышенный износ, появление трещин, расслоений и зон неоднородной деформации, отколов, напылов на горочных замедлениях. Следовательно, существующая геометрия поверхности катания с уклонами 1:20 и 1:7 далека от геометрического совершенства и требует замены на криволинейную поверхность, у которой, как показал опыт многолетних испытаний, напыл происходит в значительно меньшей степени. Эти же недостатки в большей или меньшей мере присущи и другим коническим поверхностям катания.

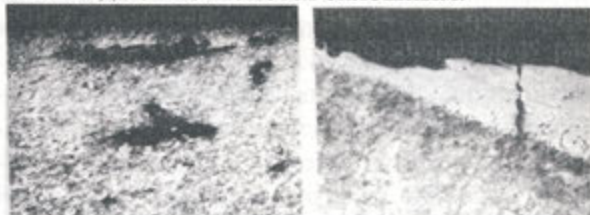
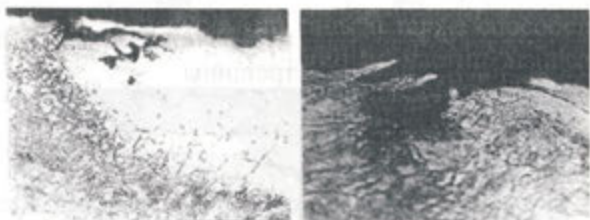
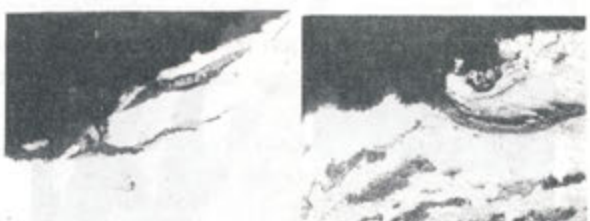
Одной из главных причин является протекание пластических сдвигов с довольно большой степенью деформации, которая имеет неоднородный характер. Именно на границах зон с разной степенью деформации возникают микротрещины, отслоения, частицы износа (рис. 5, а). Так называемый, «белый слой» обладает повышенной хрупкостью (рис. 5б), кроме того, на границе его раздела с основной

структурой возникают значительные напряжения, обусловленные различными физическими и механическими свойствами зон с различной структурой. Это способствует выкрашиванию «белого слоя» (рис. 5, в), поэтому он практически всегда он не является сплошным.

Рис. 5. Микротрещины и расслоения вблизи поверхности катания

чения нередко являются центрами локального обезуглероживания стали, что вызывает структурную неоднородность и влечет за собой неоднородное развитие пластических сдвигов, а также образование микротрещин (рис. 5, е) и частиц износа.

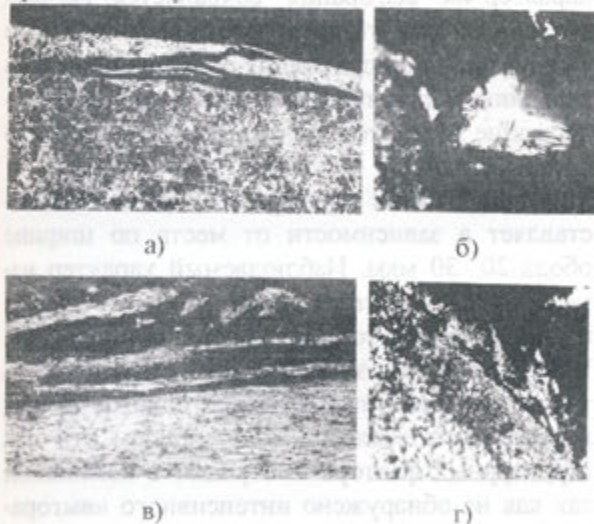
Таким образом, многократное циклическое термомеханическое воздействие на поверхность катания колеса при взаимодействии ее с рельсом приводит к накоплению напряжений и дефектов (микротрещин, расслоений, отслоений), что способствует образованию частиц отрыва (рис. 6 а, б).

Рис. 6. Частицы износа вблизи поверхности катания

Иногда частицы износа выглядят в виде пеллет, спиралей, аналогичных стружкам при резании (рис. 6, в). Такие частицы предшествуют повреждению и обнаруживаются, главным образом, на поверхности катания перед локальным разрушением. Обнаружены также частицы износа в виде осколков с острыми краями неправильной формы (рис. 6, г). Такие

частицы обычно возникают при очень высоких давлениях и их появление можно связать с образованием в поверхностных слоях ободьев мелких усталостных трещин, выход которых на поверхность является началом образования частиц износа.

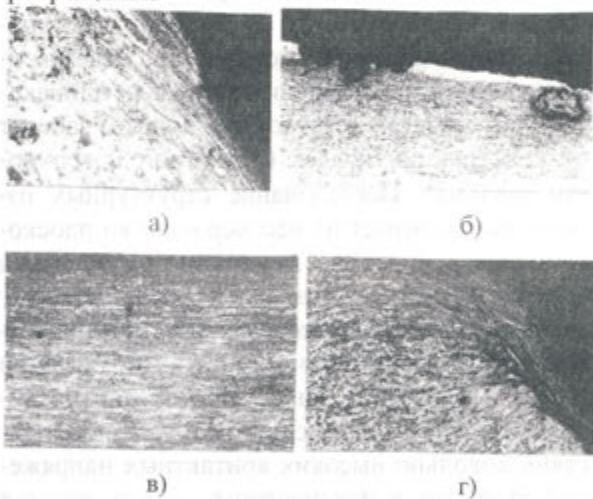
Проведены сравнительные исследования структурных изменений вблизи комплексно-криволинейной поверхности катания изношенного обода (колесо 2). В зоне выкружки зерна вытянуты и измельчены (рис. 7, а), при выходе на поверхность катания степень вытянутости зерен уменьшается (рис. 7, б). При удалении от середины поверхности катания степень вытянутости зерен вновь возрастает (рис. 7, в) и становится значительной у самого края обода. У наружной боковой грани обода произошел небольшой наплыв (рис. 7, г), где обнаружены расслоения, участки окисленной стали и микротрещины.

Рис. 7. Микроструктура вблизи поверхности катания изношенного обода колеса 2 в поперечном сечении;  $\times 200$
